RELAZIONE DI STIMA

ESECUZIONE IMMOBILIARE: N. 155/2022

LOTTO 1

VIA NAZIONALE Nº 33

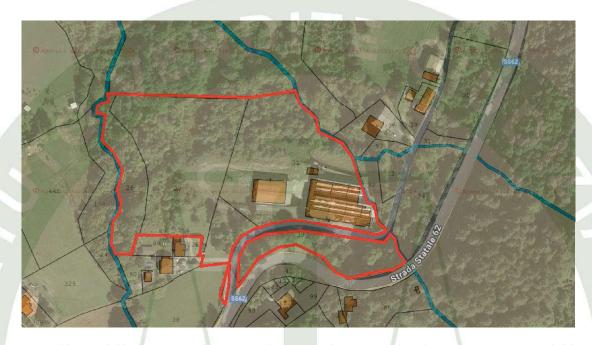
Vista satellitare dell'area con indicazione dei mappali e con individuazione sommaria del lotto di stima nella porzione nord

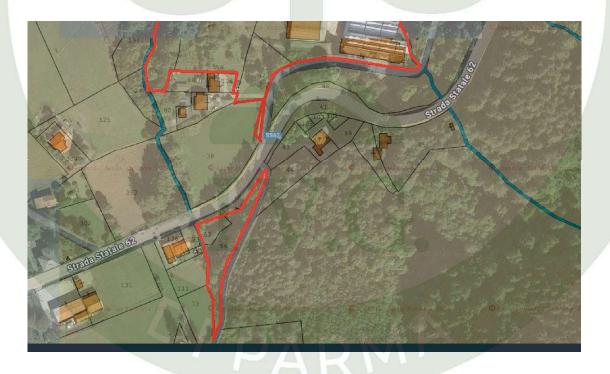
Vista satellitare dell'area con indicazione dei mappali e con individuazione sommaria del lotto di stima nella porzione sud

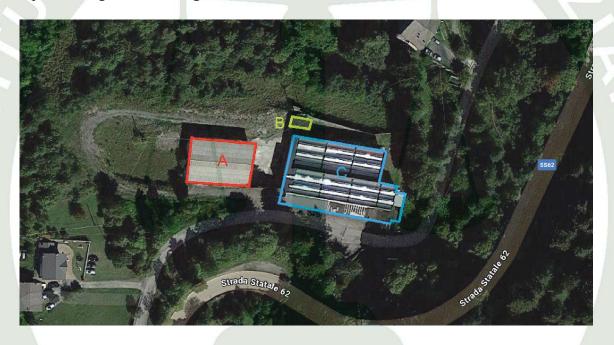
Si riporta di seguito un'immagine satellitare con indicazione dei fabbricati.

<u>Fabbricato A.</u> Si tratta di un edificio prefabbricato monopiano rettangolare di dimensioni planimetriche circa pari a 17,00 x 26,50 m, costituito da un ampio locale a cui è possibile accedere dal portone scorrevole in ferro presente sul fronte est. La struttura è costituita da un telaio di pilastri e travi in cemento armato prefabbricato, tamponamenti in pannelli prefabbricati su tutti i lati ad eccezione della parete sud realizzata in blocchi gettati non intonacati; sulla parte superiore della parete nord sono inoltre presenti finestrature a nastro.

<u>Fabbricato B.</u> Il manufatto accessorio presente nel lotto, è una cabina elettrica all'interno della quale si distinguono due corpi separati, catastalmente individuati ai mappali 115 e 116, dei quali soltanto quello che occupa la porzione est è di proprietà della società esecutata (mapp.115). Si tratta di una struttura prefabbricata avente pianta rettangolare di dimensioni 7,45 x 4,35 m che ospita la cabina di distribuzione dell'impianto elettrico relativo al lotto nella porzione individuata al mapp. 115, e le apparecchiature di competenza della società di distribuzione nella restante parte. Non è stato possibile accedere all'interno del fabbricato.

<u>Fabbricato C.</u> Si tratta di un edificio prefabbricato realizzato a circa 4,50 m a nord del muro di contenimento; l'edificio presenta tre porzioni che possono essere distinte tra porzione nord monopiano della struttura prefabbricata, la porzione sud della struttura prefabbricata disposta su due livelli, la terza parte con strutture realizzate in opera in c.a. che comprende l'intercapedine tra l'edificio prefabbricato e il muro di contenimento esistente e un'appendice ad est all'interno della quale è allocata la scala di collegamento tra i piani e la predisposizione di un vano ascensore, oltre a locali accessori quali bagni e spogliatoi ecc (questo corpo in opera risulta al grezzo).

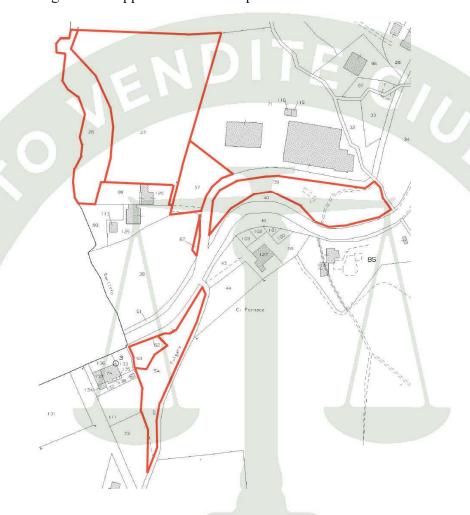
Si riporta di seguito la mappa catastale con riportata l'individuazione dei terreni del lotto.

Tutti i terreni facenti parte del lotto sono attualmente ricoperti da vegetazione arbustiva; di seguito si riporta la loro classificazione catastale ed estensione.

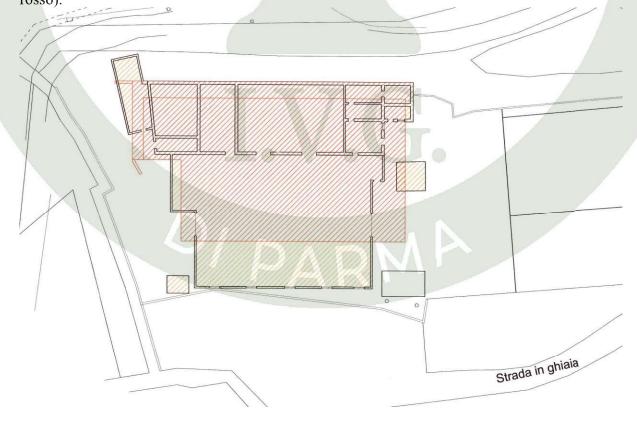
Le opere descritte e legittimate con il Procedimento Unico 4/2011 e Pdc 2/2011, prevedevano la completa demolizione dell'edificio esistente e la nuova costruzione di un edificio prefabbricato di impronta a terra di minore estensione ed in posizione leggermente traslata con distanza in aumento dal rio. Si riporta un estratto di una tavola di raffronto tra sagoma a terra originaria (in giallo le parti demolite e non ricostruite) e sagoma in progetto (campita in rosso).

Si noti che il rio venne rappresentato in questi elaborati con tracciato esterno al muro di contenimento presente sul lato est del lotto, anche nell'elaborato trasmesso al Servizio Tecnico dei Bacini degli Affluenti del Po – Direzione Generale Ambientale e Difesa del Suolo e della Costa della Regione Emilia Romagna, mentre nella realtà il suo tracciato passa internamente all'area cortilizia, tra il muro suddetto ed i fabbricati.

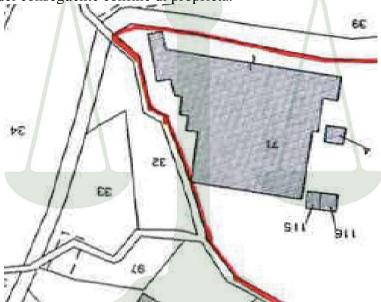
Si riporta un estratto della mappa catastale, sempre preso dalla stessa pratica, che rappresenta ancora la sagoma del fabbricato originario, dalla quale si nota un tracciato diverso del corso d'acqua e anche del conseguente confine di proprietà.

Si noti che nella mappa catastale il confine ed il rio passano in aderenza dello spigolo dell'originario edificio, mentre nelle planimetrie "architettoniche" venne rappresentato un confine di proprietà ed un tracciato del rio ben più distante.

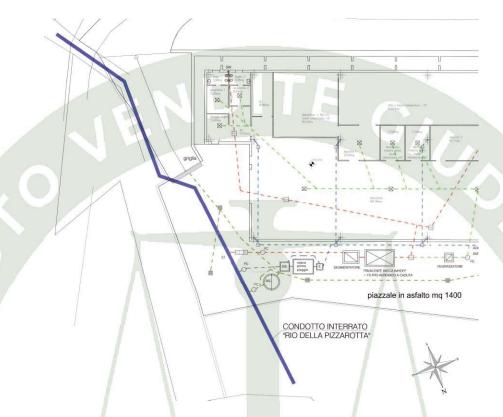
Una rappresentazione più aderente alla realtà ed alla mappa catastale veniva data nella tavola grafica della rete acque bianche e nere.

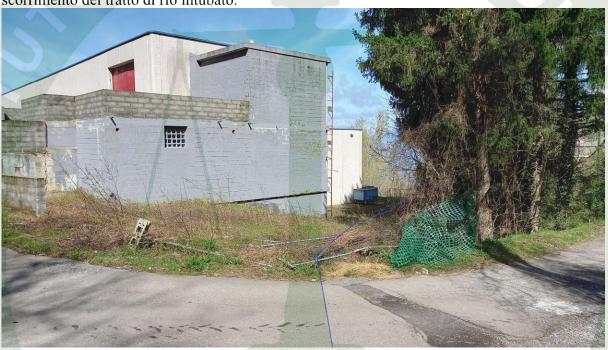
In merito alla fascia di rispetto dei corsi d'acqua pubblica, nel caso in specie del rio Martino che scorre in prossimità al fabbricato "C" in perizia, il Regio Decreto 523/1904 impone all'art. 96, comma 1 lettera "f" una distanza di rispetto delle costruzioni dal corso d'acqua di almeno 10 m. Il fabbricato "C" è posto a distanze inferiori, che arrivano sino a circa 1,5-2 m dal rio. Si riportano due scatti del sito, con linea blu a schematizzare sommariamente l'asse di scorrimento del tratto di rio intubato.

Scatto dalla strada, in grigio il corpo scala-ascensore e locali accessori costruito in variante.

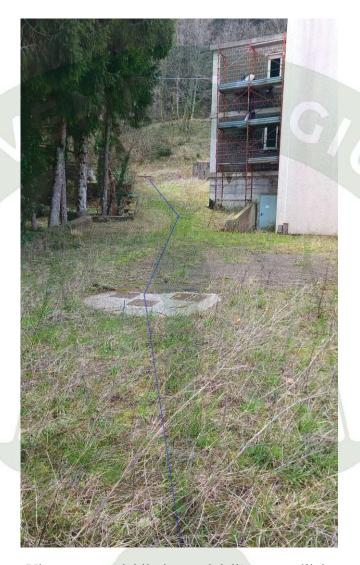
Vista opposta dal limite nord dell'area cortilizia

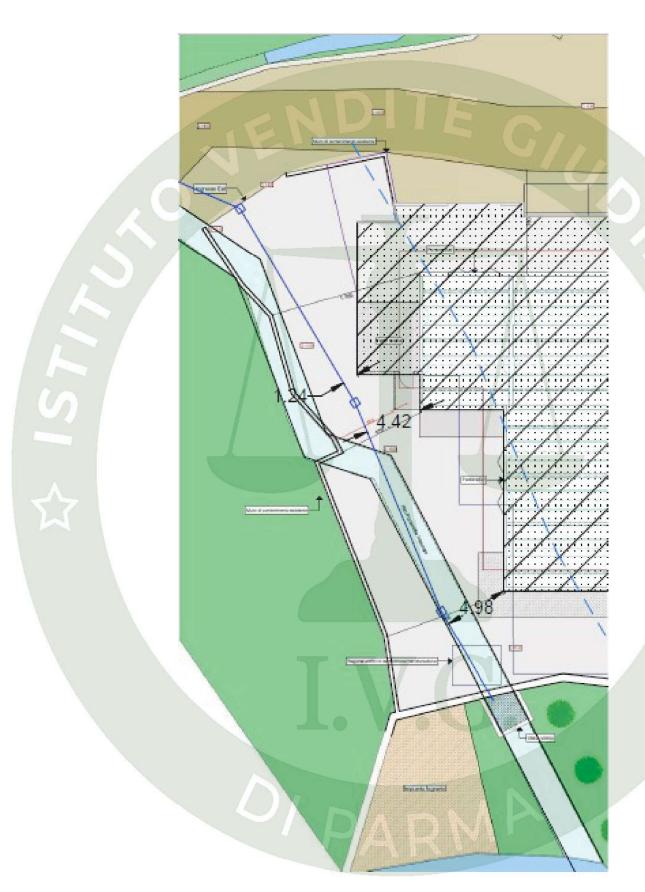
Nello schema grafico riportato a seguire è stato indicato in linea blu il tracciato rilevato del tratto intubato del rio, in linea blu tratteggiata il limite di massima della fascia di rispetto di larghezza 10m, tratteggiato in linea obbliqua e puntinata la sagoma del fabbricato "C".

Nella fascia di rispetto del rio rientra il corpo scala-ascensore, ma anche parte della porzione a struttura prefabbricata.

Si è concordato che la fascia di rispetto di 10m prevista dal Regio Decreto n. 523 del 1904 – Teso Unico sulle Opere Idrauliche, all'art. 96 comma 1, lett. f, sia un vincolo inderogabile e le modifiche introdotte in variante vadano in direzione di un peggioramento della situazione autorizzata con il PdC 2/2011.
