**TRIBUNALE DI VERONA  
ESECUZIONI IMMOBILIARI**

**PERIZIA DI STIMA**

<b>Esecuzione Immobiliare</b>	<b>N. 193/2023</b>
<b>Giudice</b>	<b>Dott.ssa Paola SALMASO</b>
<b>Creditore precedente</b>	[REDACTED]
<b>Parte eseguita</b>	[REDACTED]

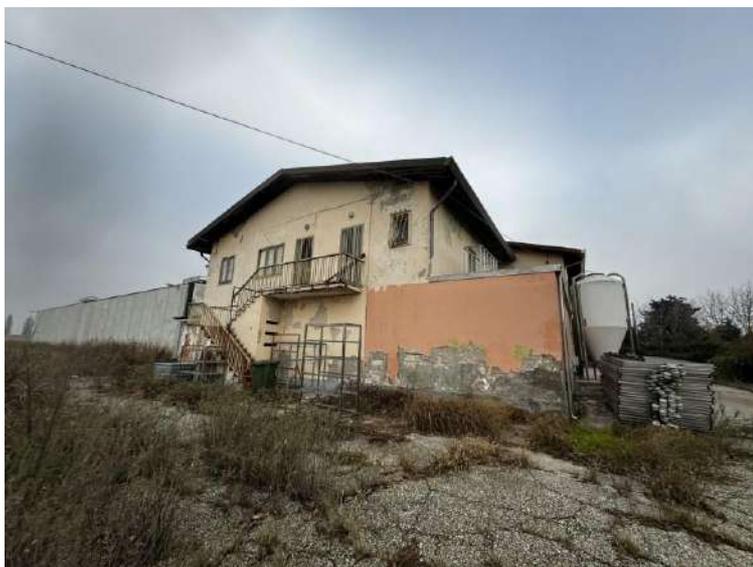
#### APPARTAMENTO DEL CUSTODE - PIANO PRIMO - SUB. 4

*L'appartamento è suddiviso in soggiorno, cucina, pranzo, tre camere, ingresso, due bagni, disimpegno, tre terrazze delle quali una collegata alla scala esterna di accesso al cortile.*

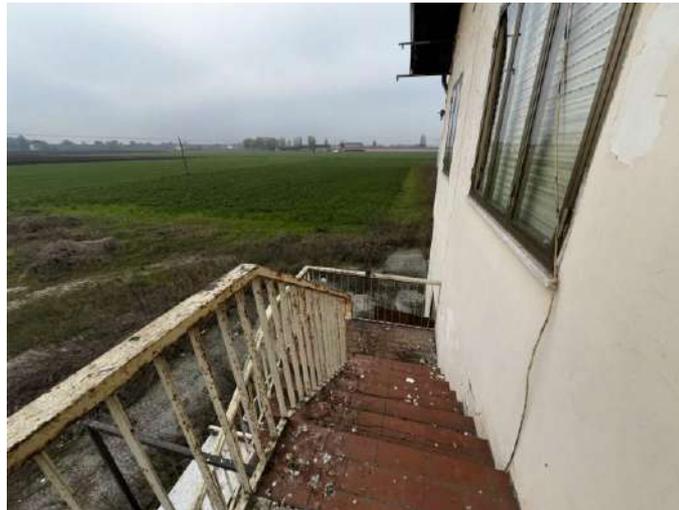
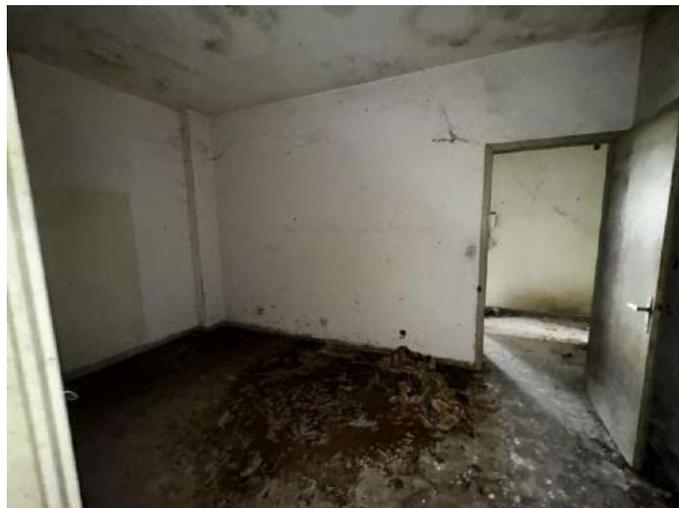
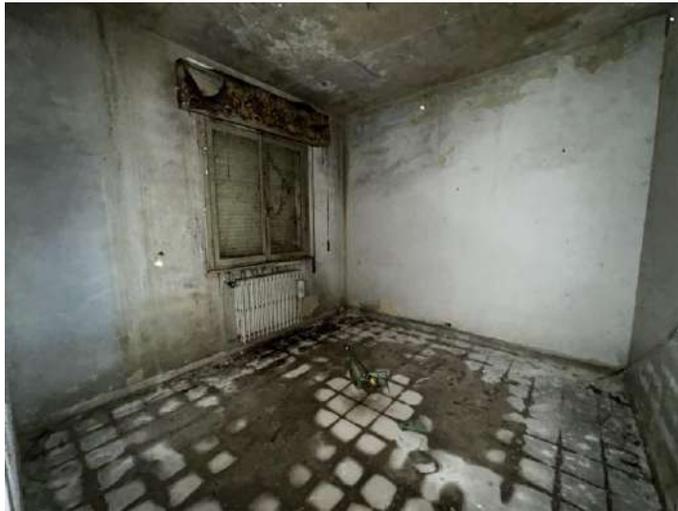
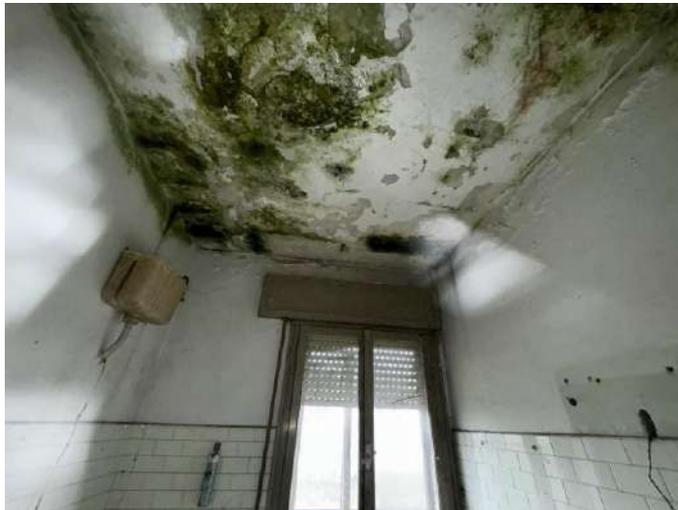
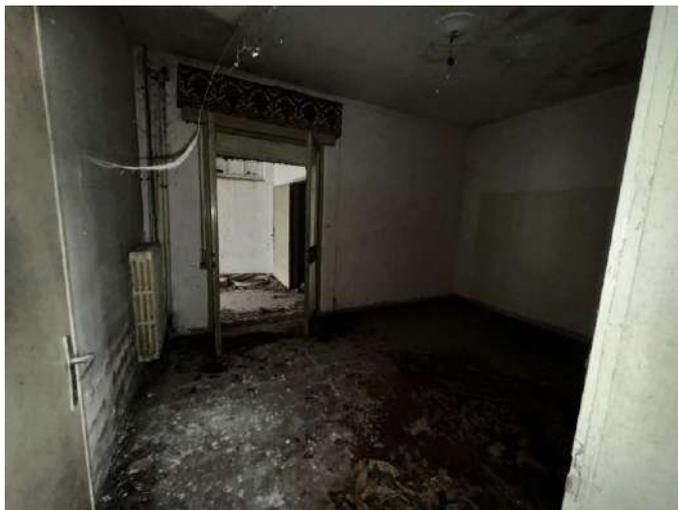
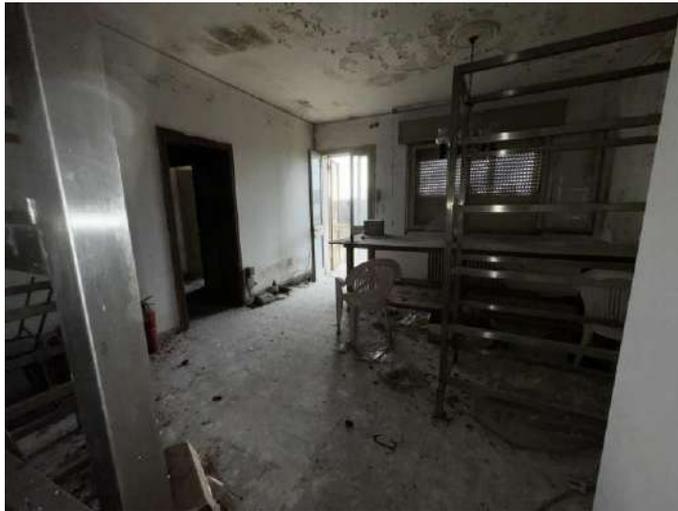
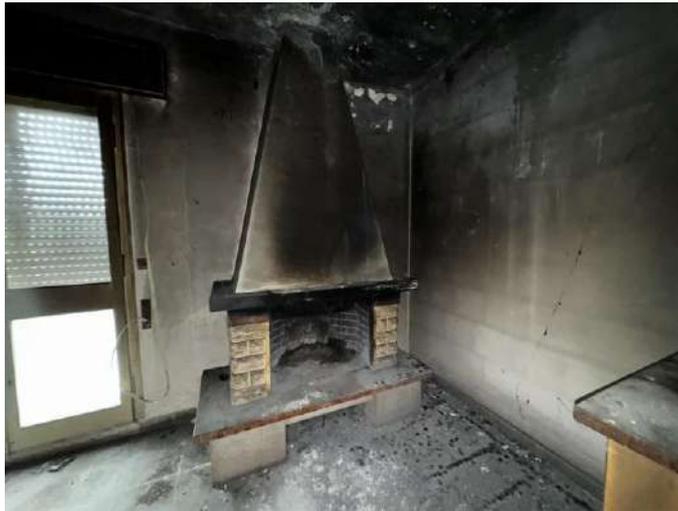
*L'appartamento risulta in pessimo stato di conservazione con muffa, infiltrazioni di acqua piovana dalla copertura e dal sopralluogo si evince che è disabitato da molti anni.*

Si evidenzia che l'unità immobiliare risulta fatiscente. La presenza di muffa, muschio ovunque e di infiltrazioni di acqua piovana sono causate dalla copertura che risulta in pessimo stato di conservazione. L'abitazione per essere abitata necessita di un intervento edilizio radicale.

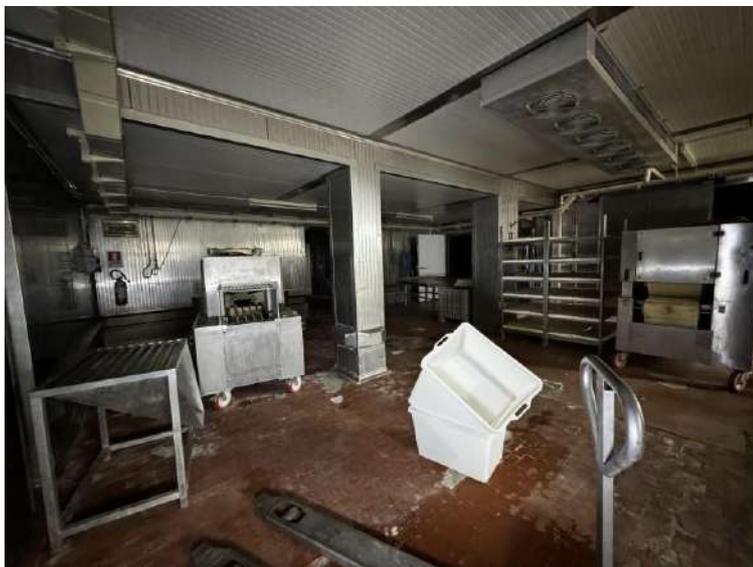
### PIANO TERRA

*Il capannone al piano terra è suddiviso in uffici e servizi igienici per un totale di circa 60 mq mentre la zona produttiva è suddivisa in vari locali di lavorazione e relativi spogliatoi e servizi igienici per un totale di circa 2.500 mq. I locali erano stati studiati per adempiere al processo produttivo della precedente società. Nonostante la planimetria catastale non sia conforme allo stato dei luoghi la stessa rende l'idea della distribuzione interna dei vari locali.*

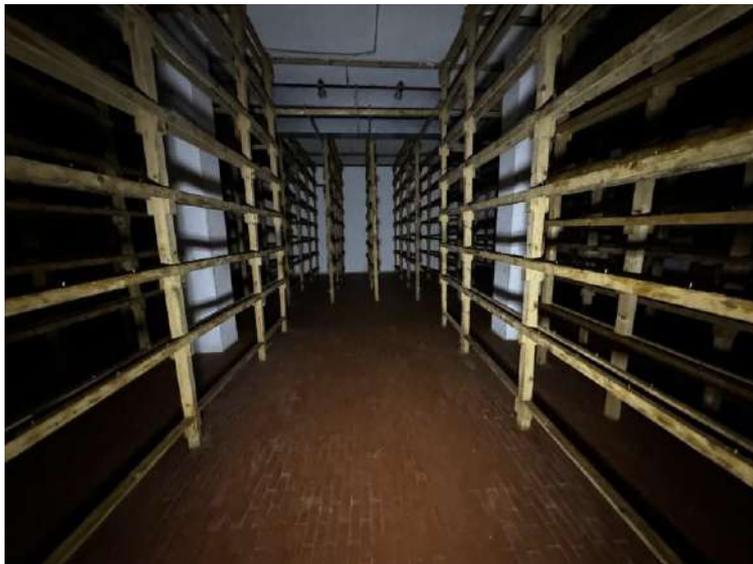
## PIANO PRIMO

*Attraverso la scala interna si accede al piano primo suddiviso in alcuni locali dismessi per un totale di circa 570 mq (prima dell'ampliamento del capannone al piano terra essi servivano per la stagionatura dei prodotti). A tale piano arriva il montacarichi.*

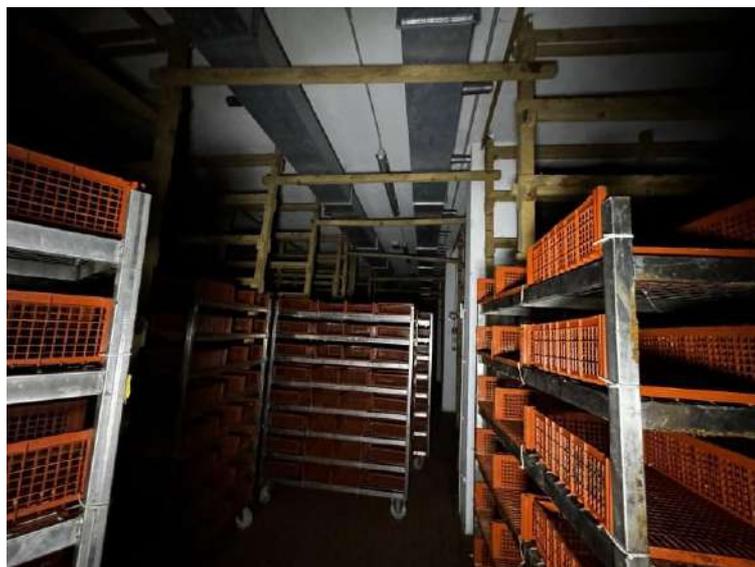
## PIANO SECONDO

*Come per il piano primo attraverso la scala interna si accede al piano secondo suddiviso in due locali per un totale di circa 300 mq che, come per il piano primo, risultano dismessi, (prima dell'ampliamento del capannone servivano per la stagionatura dei prodotti). A tale piano arriva il montacarichi. La pavimentazione è in mattonelle tipo Klinker e le superfici murarie risultano intonacate e tinteggiate. I serramenti al momento del sopralluogo risultavano tamponati internamente con polistirolo o altro materiale coibente pertanto lo scrivente non ha potuto visionare gli stessi non la presenza di tapparelle esterne in legno. I pochi impianti presenti sono per la maggior parte a vista.*

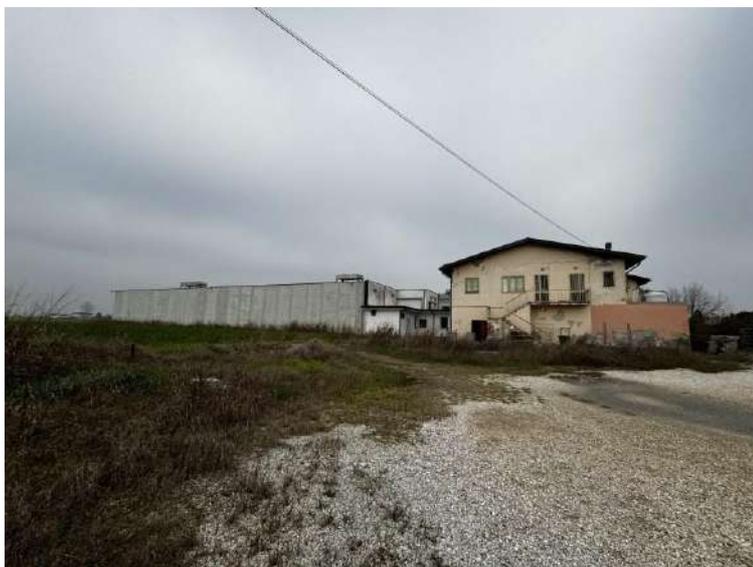
## CORTE ESTERNA SUB. 5 e 6

*Esternamente all'edificio è presente una corte esterna che risulta in parte pavimentata nella zona fronte strada e per la maggior parte lasciata a verde; essa risulta in parte attribuita come corte esclusiva al capannone di cui al sub. 6 e in parte identificata come bcnc sub. 5 ai sub. 4 e 6 (corte comune). Su tale area sono presenti vari pozzetti che lo scrivente non ha potuto ispezionare ma da una lettura dei progetti approvati potrebbero corrispondere a fosse perdenti, pozzo, ispezioni varie, ecc. In merito a quest'ultimo lo scrivente ha effettuato ricerche presso il Genio Civile e ha verificato l'esistenza di una richiesta per il pozzo suddetto che tuttavia non è stata conclusa. A tal fine non potendo sapere se tale impianto risulti funzionante decurterà in maniera prudentiale dal valore di stima i costi per la chiusura dello stesso e la realizzazione di uno nuovo.*

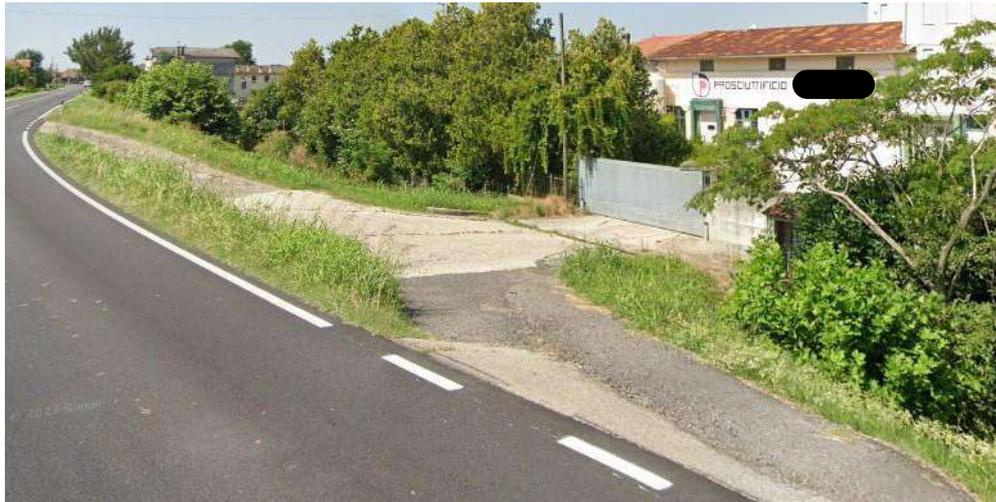
*TERRENO – MAPP. 54*

*Trattasi di un terreno adibito al collegamento tra via Cicogna e l'accesso carraio e pedonale alla proprietà. Il mappale parzialmente risulta asfaltato una porzione per l'ingresso e l'uscita sulla via principale mentre la rimanenza presenta parti inerbate, alberate, e un fossato. Il terreno risulta delimitato ad Est dalla recinzione dello stabilimento e a Ovest dalla strada principale.*

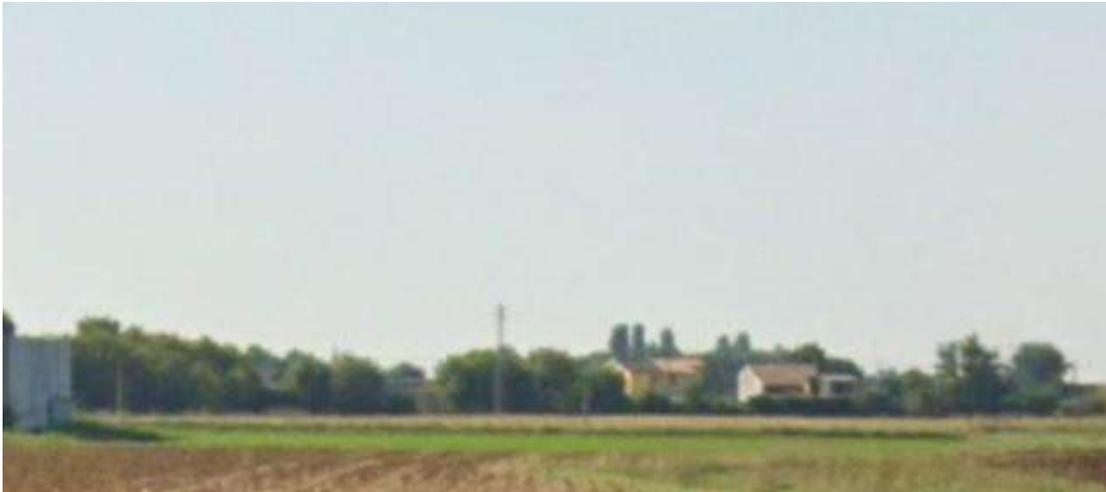
#### *TERRENO – MAPP. 189*

*Trattasi di un terreno di circa 5000 mq che originariamente era unito al mappale ex 44, frazionato a seguito dell'edificazione dell'ampliamento del capannone. Come già detto tale area era soggetta a convenzione edilizia per l'ampliamento dell'attività produttiva e vincolata a rimanere area a verde e a parcheggio. Inoltre, analizzando i vari elaborati delle varie concessioni in tale area doveva ricadere il nuovo depuratore.*
